SÃO MIGUEL DAS MISSÕES

estudo de estabilização e conservação das ruínas da igreja

FERNANDO MACHADO LEAL*

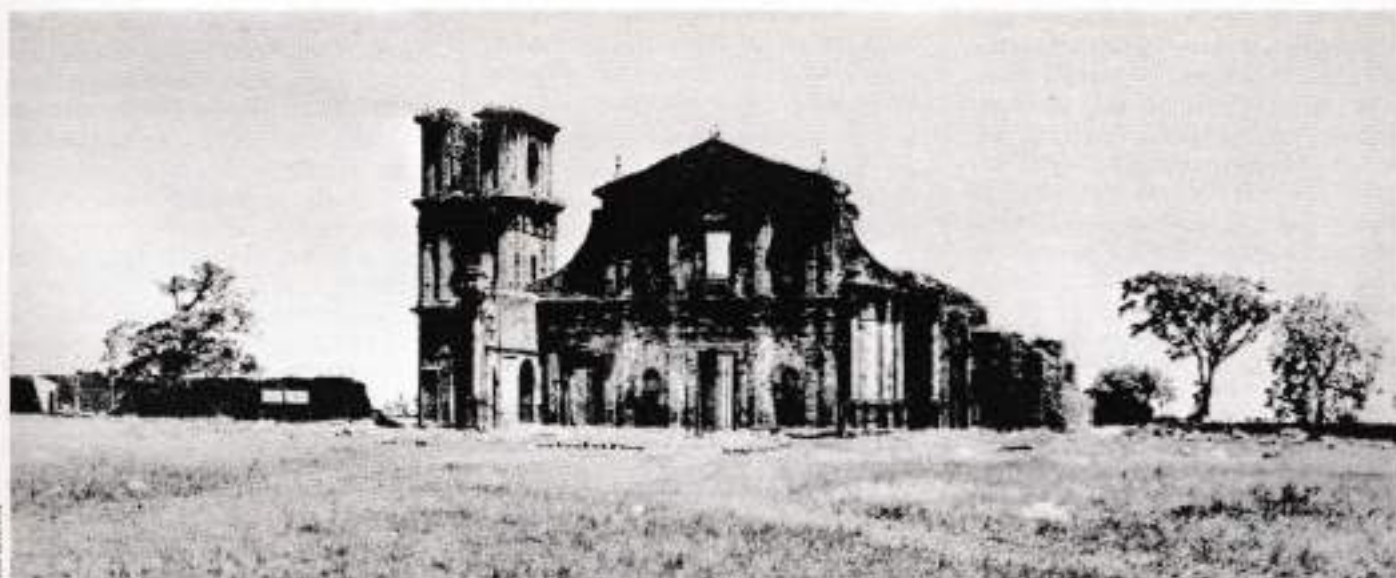
Fachada das ruínas da igreja de São Miguel das Missões; como estava o monumento, antes das obras atuais, iniciadas em outubro de 1982.

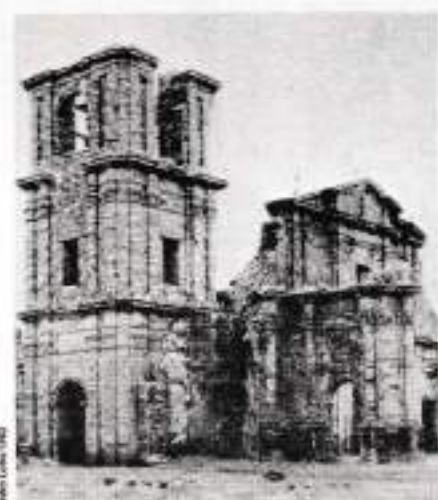
*Igreja, torre e pórtico:
épocas diferentes de construção.*

A simples observação do conjunto igreja, torre sineira e pórtico tem levado os principais autores brasileiros a pensarem, no todo ou em parte, que se trata de construções levantadas em épocas diferentes, sendo a igreja a de data mais recuada. Estudo recente do arquiteto argentino Ramón Gutierrez trouxe-nos contribuição importante não só para estes assuntos como para outros aspectos da vida pregressa do monumento.

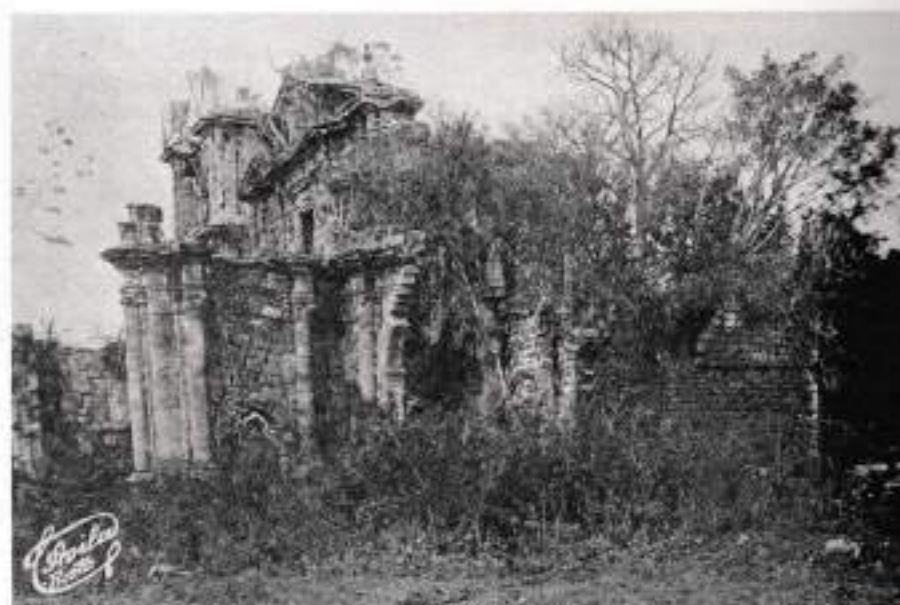
O estado da igreja antes das obras de 1925/27: a vegetação, incluindo árvores de porte, toma conta das ruínas.

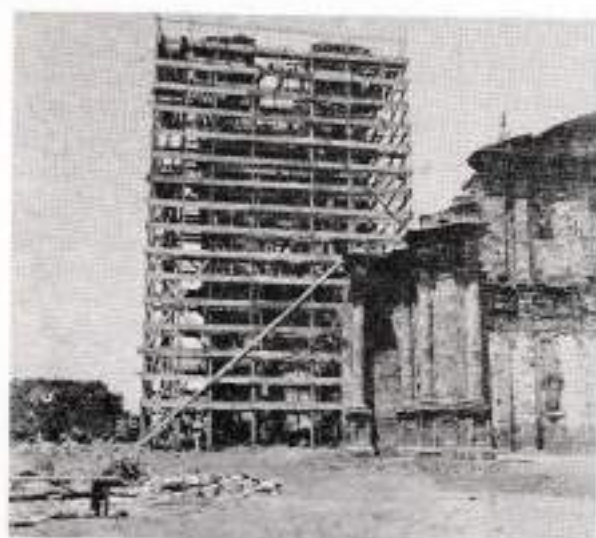
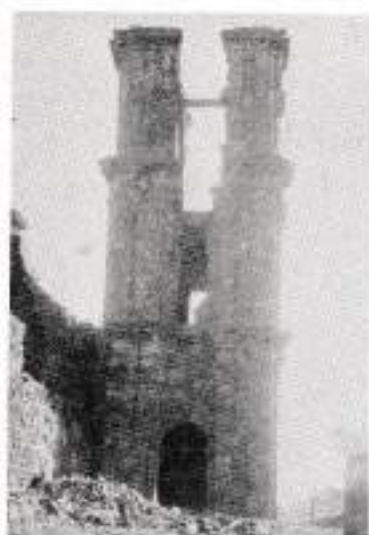
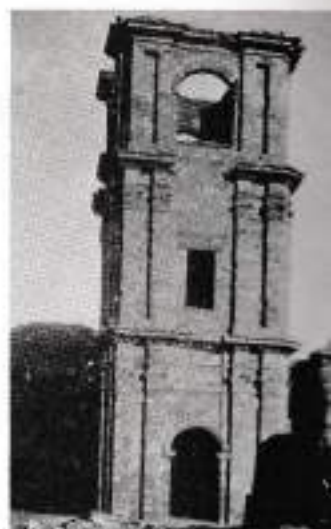
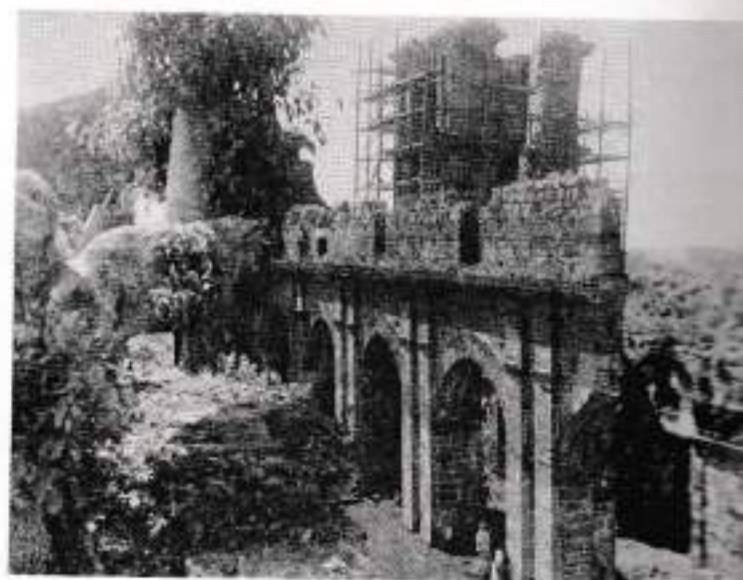
Nas fotos desta página, o estado das ruínas da igreja, no final da década de 30, antes, durante e depois das obras de Lucas Mayerhofer, em 38/40. A torre, antes dos trabalhos de correção do desaprumo (no alto) e depois (acima). Ao lado, o interior das ruínas, ainda tomadas pela vegetação, durante as obras de Mayerhofer.
