São Miguel das Missões

PLANO ATUAL DOS REMANESCENTES DO ANTIGO POVO DE SÃO MIGUEL DAS MISSÕES

A IGREJA DE SÃO MIGUEL

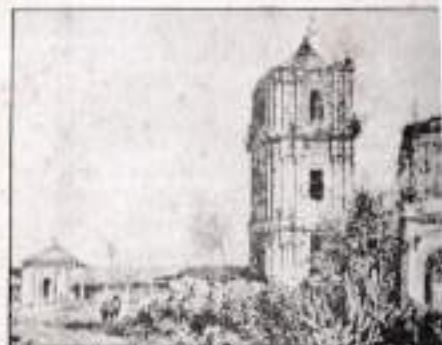
A Igreja, em 1846, segundo o viajante francês Demersay

Segundo Hemetério J. V. Silveira, as colunas do pórti-

co, em 1858, "já estavam desaprum da vegetação dos parasitas, mas as cavidades subterrâneas em busca (tas" (que nunca existiram), e "o tem mesmo aspecto do desenho tirado viajante Demersay".
